# RCA Radiola 18 整備記録 B

藤岡清登 2009.3.31

## はじめに

故障したまま保存していたラジオを UEC ミュージアムに寄贈することになり、動態復元のための分解整備を実施した。初期状態は真空管の欠品、電源スイッチの故障、選局ダイヤル回転時に発生するランダムノイズの他には大きな問題点がなく、外観もシャーシの内部状態も軽度の汚れはあるものの概して良好であったので、動態展示ができるように分解整備を実施した。

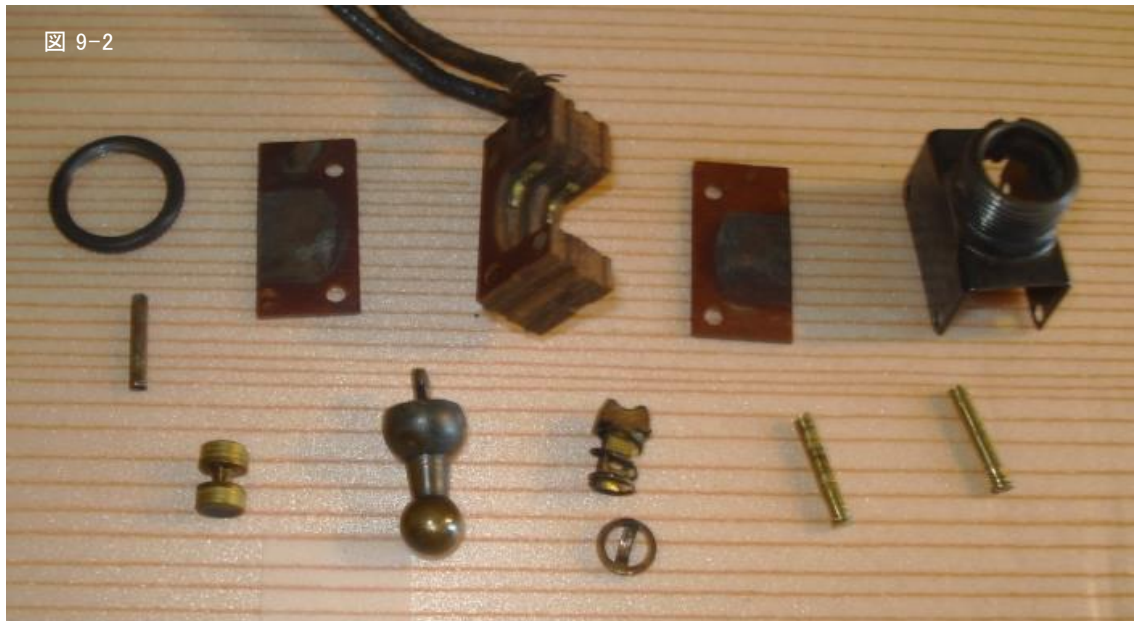
図 9-1

電源スイッチ、電圧切替スイッチともに接点の接触不良のため通電ができなかったので分解して接点を研磨した。二つとも機構的な問題がなかったので接点を研磨しただけで修復することができた。接点は黄銅と思われる黄色の柔らかい金属で表面が真っ黒に変色していた。これを傷つけないように木綿の布に研磨剤を塗ったもので磨いた。小さなバーベル型の接触子は片側をピンバイスに軽く挟み、研磨剤を塗った布をバーベルに当てて指先でピンバイスの軸を回転しながら磨くと作業が捗ることがわかった。研磨終了後は部品類を無水エタノールで洗浄し、接点には酸化防止液を、可動部にはシリコングリースを塗ってから組み立てた。ハウジングを固定していた2本の長いリベットは M2 のネジに置き換えた。

スイッチの内部構造は Radiola-60 のものと同じであった。

修理前

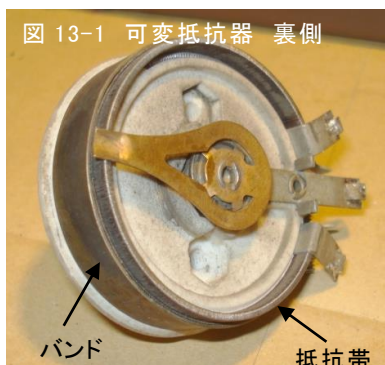
図 13-1 可変抵抗器 裏側

音量調節の可変抵抗器は巻線型が使用されている。フレキシブルな薄板に抵抗線を等間隔に巻いた二枚の帯状の抵抗帯(図 13-3)が重ねてセラミックス本体の外側に巻き付けられている。抵抗帯は寸法の大きい方が  $3k\Omega$ 、小さい方が  $33\Omega$  であった。この二つの抵抗帯は外装の締め付けバンドにより密着するので、重なる部分だけが並列になる。そのため低音量領域の抵抗値変化率が小さくなり所謂 A 型のような特性を呈している。組立後の最大抵抗値(ツマミを右一杯に回し切ったとき)は  $1.98k\Omega$  であった。

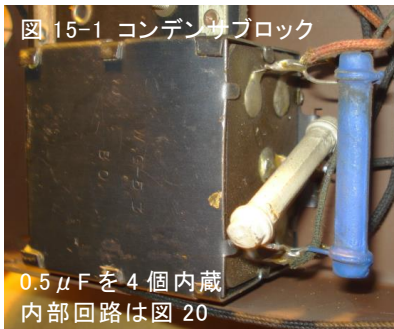
図 15-1 コンデンサブロック

0.5  $\mu$ F を 4 個内蔵  
内部回路は図 20

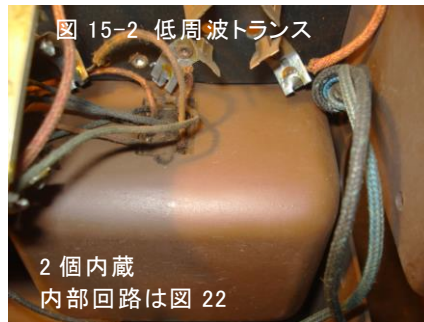
図 15-2 低周波トランス

2 個内蔵  
内部回路は図 22

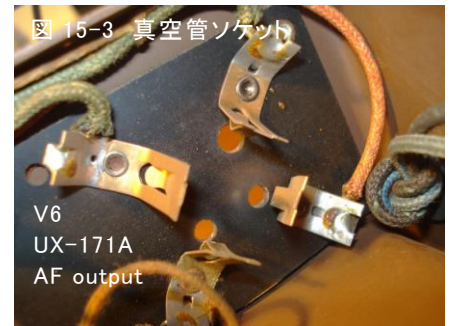
図 15-3 真空管ソケット

V6  
UX-171A  
AF output
