# RCA RADIOLA- 60 整備記録 g

Super-Heterodyne

藤岡清登 2009/5/8

## はじめに

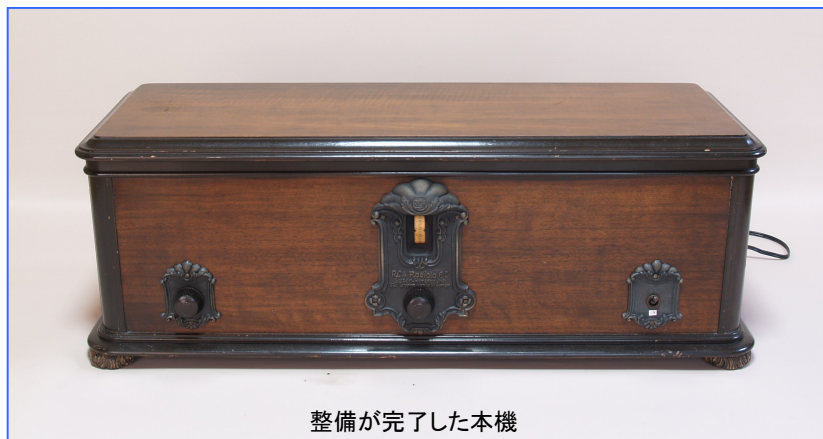
整備が完了した本機

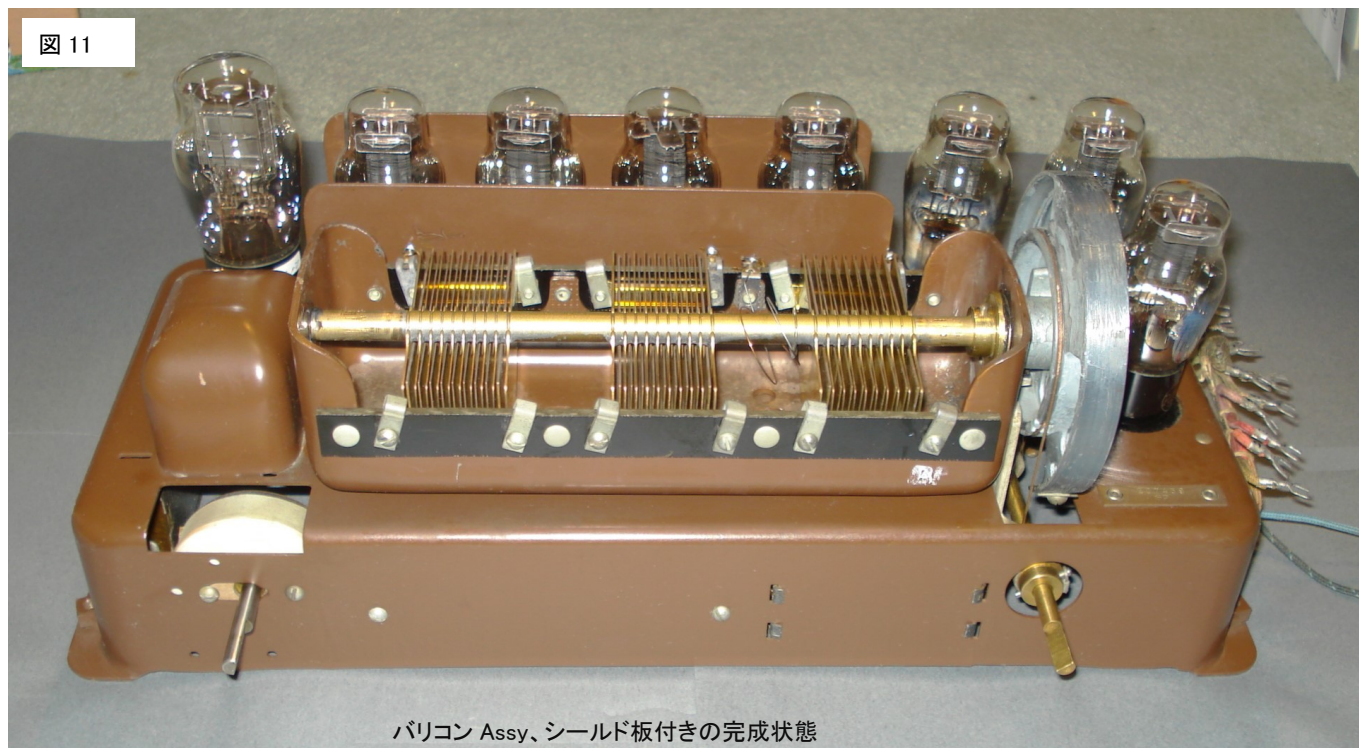
図 11

バリコン Assy、シールド板付きの完成状態

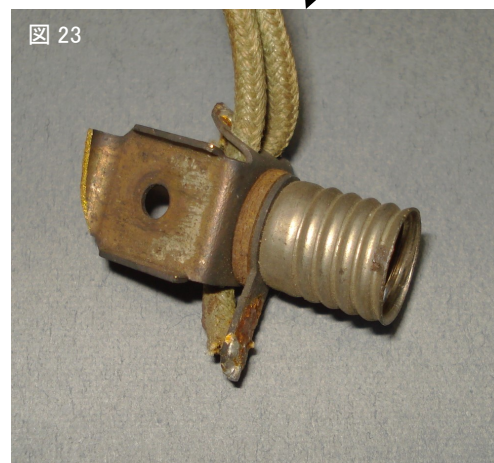
（整備前）

★爪が折れて欠損していたため修理した

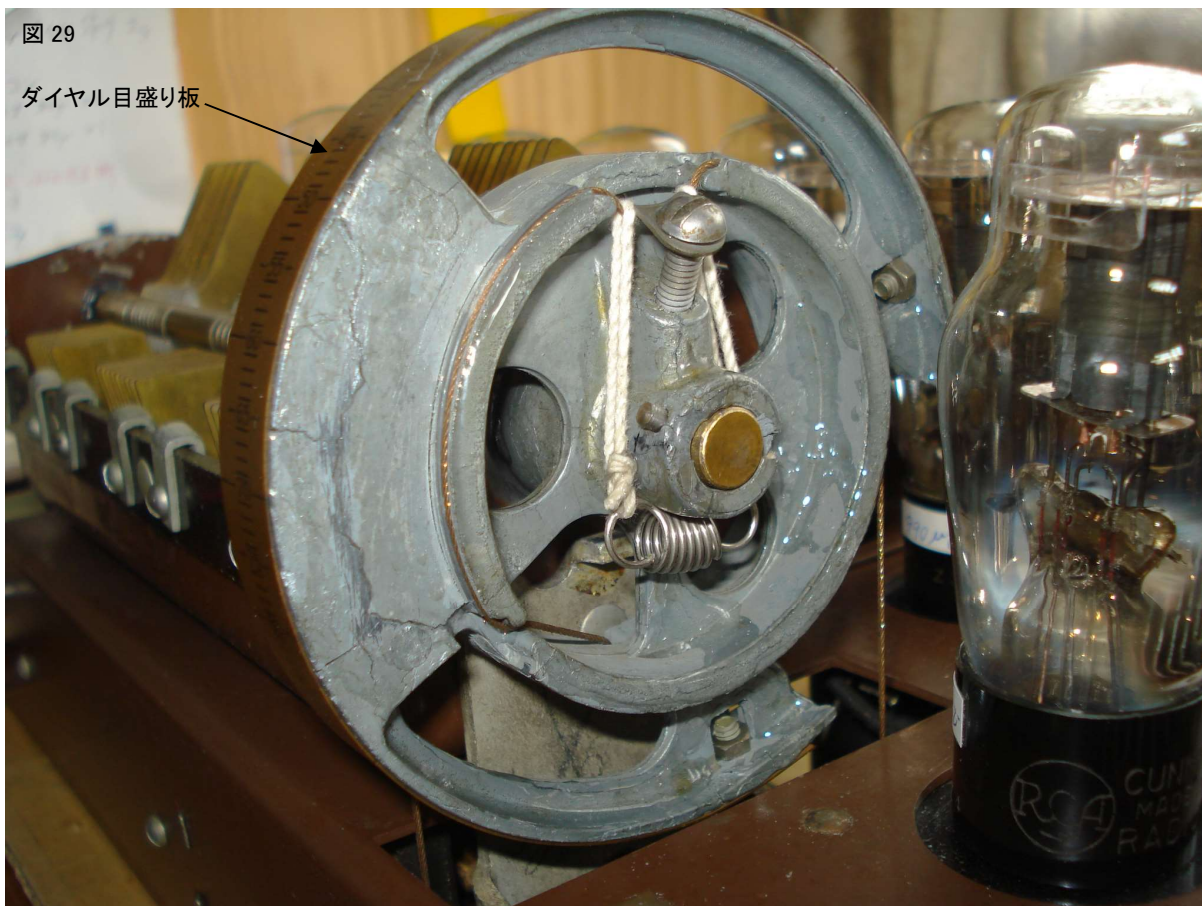
図 29

ダイヤル目盛り板

原因は、バリコンの軸に装着されているプーリー（アルミダイキャスト製）の破損により、ダイヤル糸が外れていた。  
修理手順として、この修理は分解清掃の工程で実施した。まずバリコン Assy を取り外し、分解してプーリーをエポキシ接着剤で補修した。Assy を組み立てて糸掛けをした結果ダイヤル機構は正常に動作するようになった。

★アルミダイキャストのひび割れは、エポキシ樹脂接着剤を充填して補修した。

★ダイヤル系のテンションは、木綿ロープとバネで補強した。

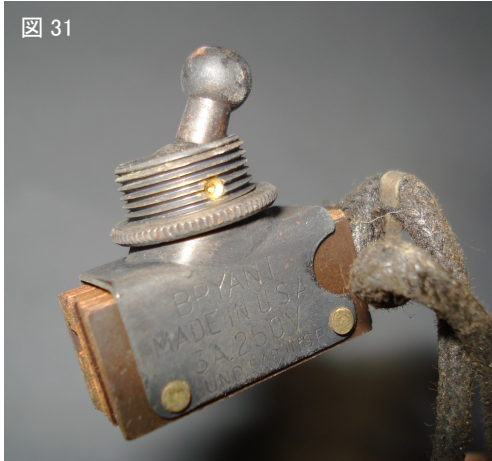
図 31

電源スイッチのハウジングは、7 枚のベーク板を積み重ねて作られており、これを外装金具で挟んで黄銅のリベットで固定されている。

電圧切替スイッチも同様であるが、1 回路 2 接点になっている。

固定側の接点金具は黄銅製で、バーベル形の可動接触子(黄銅) 図 36 が固定側接点間を短絡する構造である。

原因はスイッチ内部の接点接触不良であり、スイッチを分解清掃して接点を研磨した。

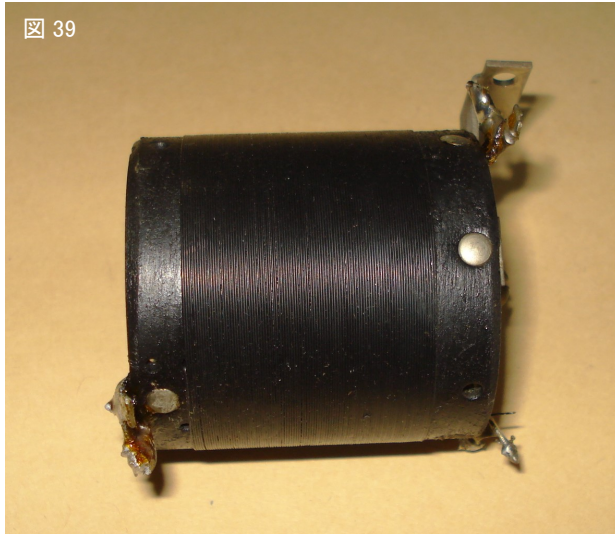
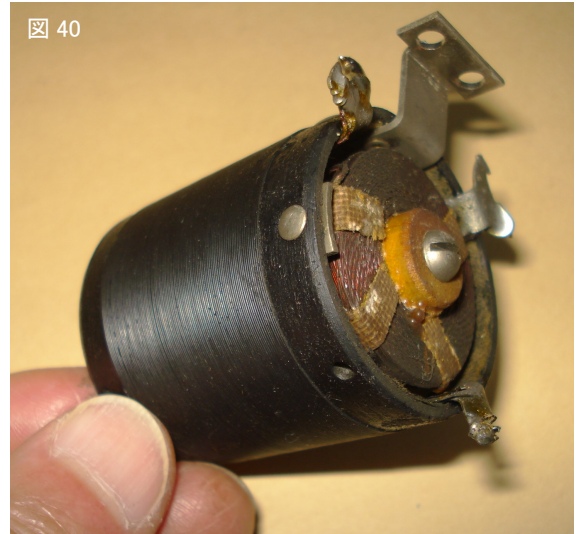
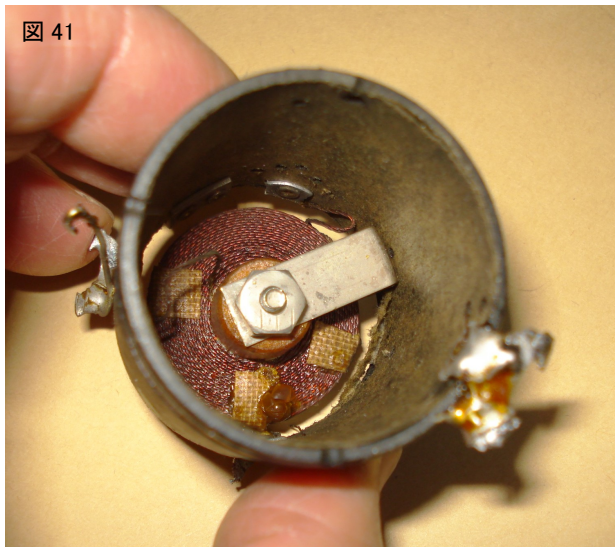
グリッド側巻線の端末から端子への配線部が断線。巻線をほぐしてジョイントし補修した。

このコイルは、外形  $38.5\phi \times 42\text{mm}$  の樹脂製ボビンに混合管(V3)のグリッド巻線(線径  $0.24\phi$  巻幅  $28\text{mm}$ )がされており、ボビン内部には、木の巻き芯にハネカム巻きされたプレート側巻線が入っている。

| プレート側巻線: | $4.86\text{mH}$ , $44.5\Omega$ (ハネカム巻) |
| グリッド側巻線: | $302\mu\text{H}$ , $6.0\Omega$ (整列巻) |

L2 のグリッド側巻線が断線している。→ 巻線の端末から端子への配線部が断線していたので補修した。
